「二酸化炭素消火設備に係る事故の再発防止策に関する 検討結果報告書」の公表

二酸化炭素消火設備について

二酸化炭素消火設備に係る事故の概要

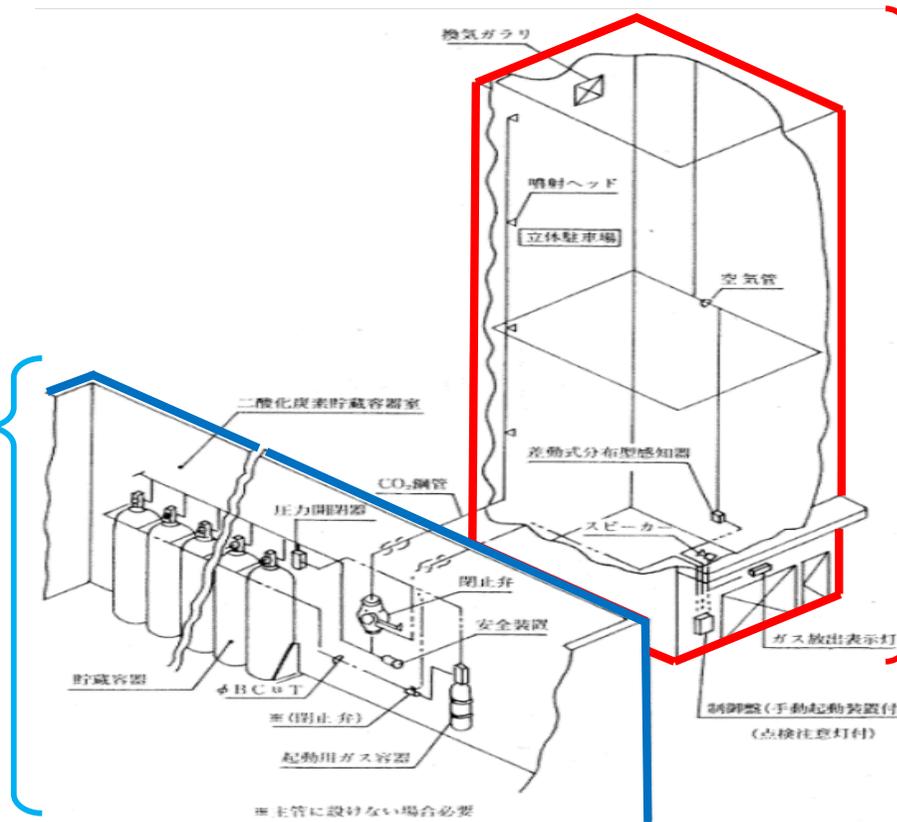
消火設備の 点検中の事故

- 令和3年1月23日、東京都港区において、**二酸化炭素消火設備の点検中に、ボンベ庫内で二酸化炭素が放出**（死者2名、負傷者1名）。

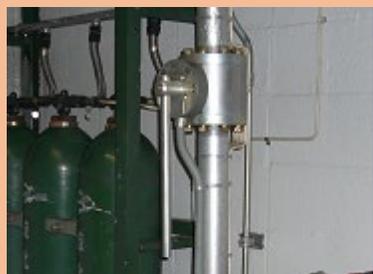
閉止弁 (集合管)

- 閉止弁(二酸化炭素を放射するための配管を閉止するための弁)を閉止しない状態で、工事等のため防護区画内(二酸化炭素が放射されるエリア内)に人が立ち入る。

- 建物関係者の責任において、防護区画内に人が立ち入る場合は、閉止弁を閉止し、かつ手動起動に切替えた状態を維持する。また、工事等の発注に際しての閉止弁の閉止等に係る指示書のひな形を提示し、建物関係者に周知する。
- 二酸化炭素消火設備には、既存設備も含め、「閉止弁」及び「防護区画の出入口に危険性等に係る標識」を設置する。

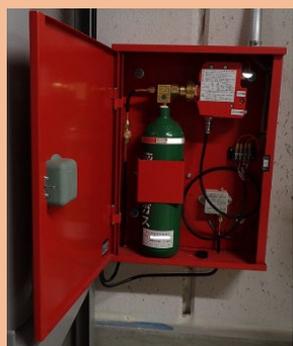
起動用ガス容器

- 点検実施前に起動用ガス容器に接続された操作管を取り外すこと等の二酸化炭素の誤放出を防止する措置※が適正に講じられない。

※点検要領では、現在の一般的な機器構成の設備を前提としているが、機器構成が一般的なものと異なるものや、複雑なものでは、点検実施前に実施すべき安全措施として取り外すべき操作管が容易に判別できない。

- ア) 消防設備士講習及び消防設備点検資格者講習の内容に、工事・点検時の保安に関する内容を追加する。
- イ) 二酸化炭素消火設備の機器構成及び点検・工事等の安全手順を記載した図書を備え付ける。
- ウ) 二酸化炭素消火設備には、既存設備も含め、「ボンベ庫の出入口に危険性等に係る標識」を設置する。
また、新規設置のものには、「起動用ガス容器」を設置する。
- エ) 二酸化炭素消火設備が設置された建物は、消防設備士又は消防設備点検資格者が点検を行うものとする。
