「二酸化炭素消火設備に係る事故の再発防止策に関する 検討結果報告書」の公表

二酸化炭素消火設備について

二酸化炭素消火設備に係る事故の概要

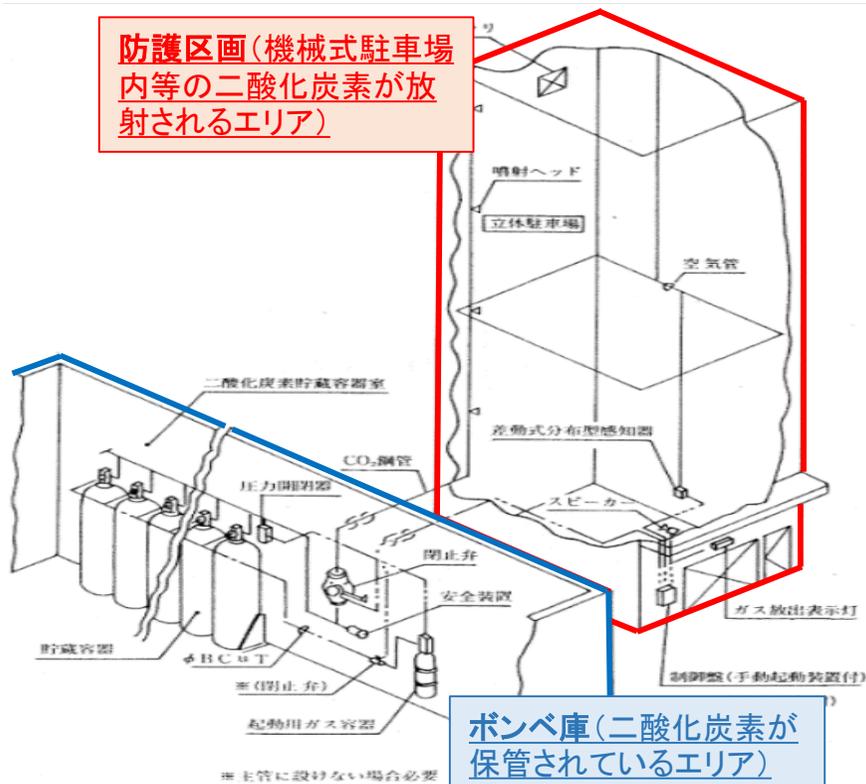
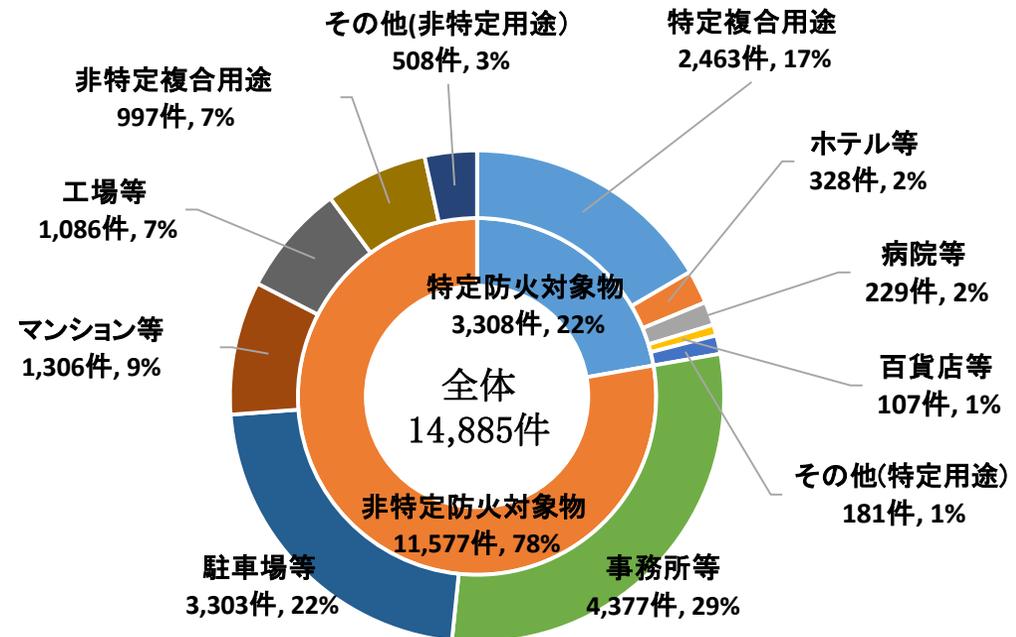
二酸化炭素消火設備の構成例(機械式駐車場)

- 二酸化炭素消火設備は、消火剤である二酸化炭素により、防護区画内(二酸化炭素が放射されるエリア内をいう。)の酸素濃度を低下させ、消火する設備であり、消火に伴う汚損が少ない等の特徴をもつことから、機械式駐車場等において設置※されている。

- しかしながら、高濃度の二酸化炭素は、人体に影響を与え、場合によっては、生命の危険性※がある。

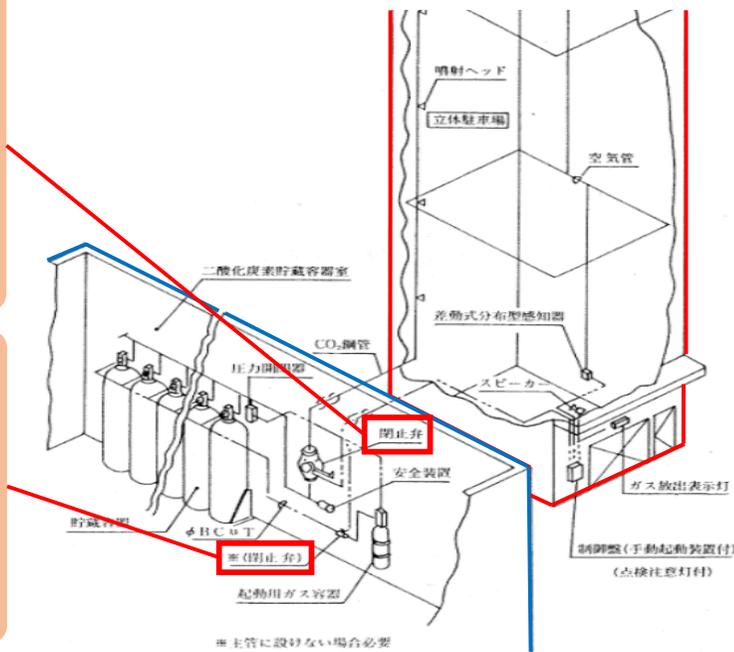
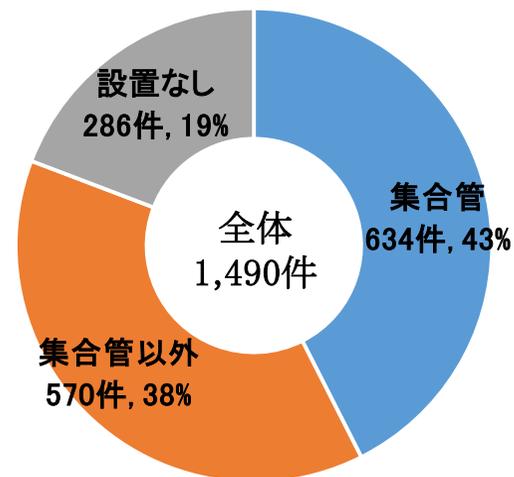
二酸化炭素消火設備が設置されている防火対象物(サンプル数1,490件)における閉止弁の設置状況

- 閉止弁(二酸化炭素を放射するための配管を閉止するための弁)を閉止しない状態で、工事等のため防護区画内(二酸化炭素が放射されるエリア内)に人が立ち入る。

- 建物関係者の責任において、防護区画内に人が立ち入る場合は、閉止弁を閉止し、かつ手動起動に切替えた状態を維持する。また、工事等の発注に際しての閉止弁の閉止等に係る指示書のひな形を提示し、建物関係者に周知する。
- 二酸化炭素消火設備には、既存設備も含め、「閉止弁」及び「防護区画の出入口に危険性等に係る標識」を設置する。

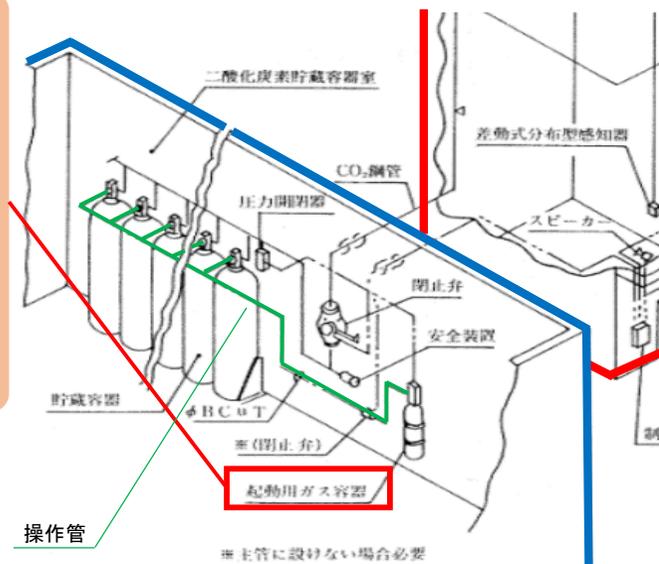
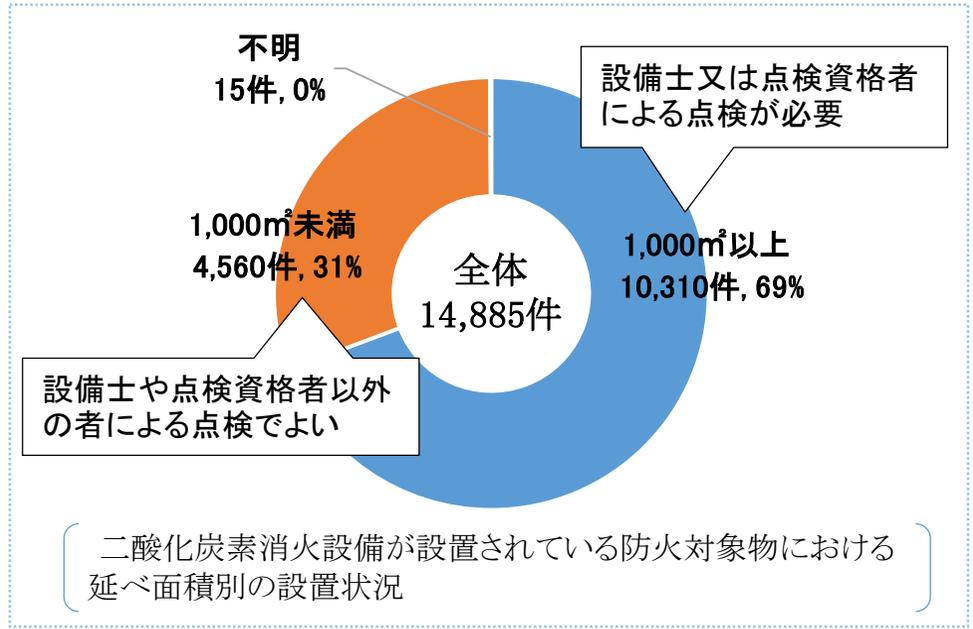
- 点検実施前に起動用ガス容器に接続された操作管を取り外すこと等の二酸化炭素の誤放出を防止する措置※が適正に講じられない。

※点検要領では、現在の一般的な機器構成の設備を前提としているが、機器構成が一般的なものと異なるものや、複雑なものでは、点検実施前に実施すべき安全措施として取り外すべき操作管が容易に判別できない。

- ア) 消防設備士講習及び消防設備点検資格者講習の内容に、工事・点検時の保安に関する内容を追加する。
- イ) 二酸化炭素消火設備の機器構成及び点検・工事等の安全手順を記載した図書を備え付ける。
- ウ) 二酸化炭素消火設備には、既存設備も含め、「ボンベ庫の出入口に危険性等に係る標識」を設置する。
また、新規設置のものには、「起動用ガス容器」を設置する。
- エ) 二酸化炭素消火設備が設置された建物は、消防設備士又は消防設備点検資格者が点検を行うものとする。
